Fundación Iberê Camargo

Álvaro Siza

Por José Luiz Canal

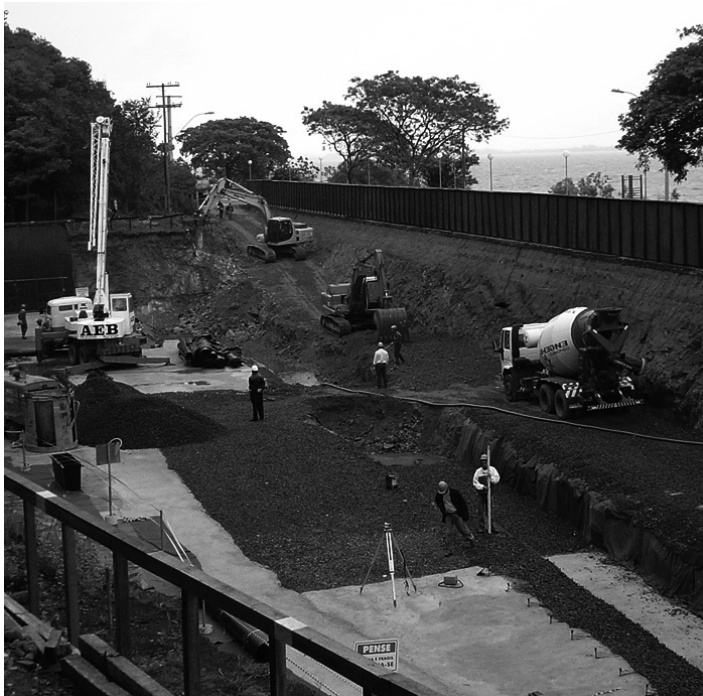
▲ Excavación

Definimos as seguintes atividades como escopo desta etapa: a) instalação de um canteiro autônomo; b) execução do desvio viário; c) excavações gerais em rocha; d) impermealizações no subsolo; e) concretagem de todas as paredes e lajes de concreto cinza; f) concretagem das paredes em concreto branco até o nível planta -1 (6.40 m).

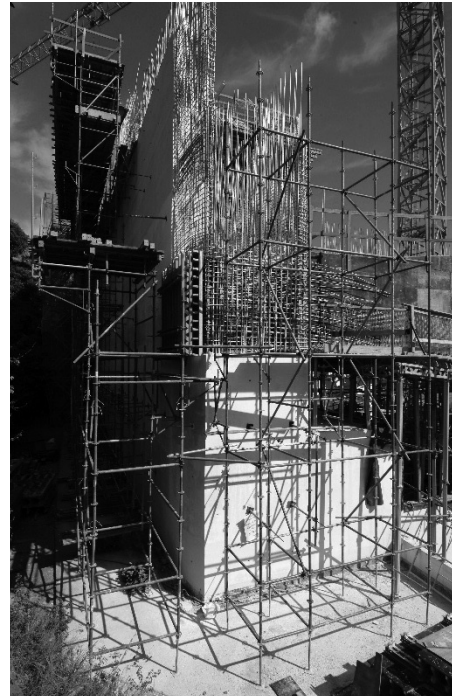
▲ Hormigonado
